志聯工業股份有限公司(品管課)

基本履歷

受託人：	俊益
物品鋼種：	60SICRV
物品線徑：	11.0mm
測試項目：	金相組織

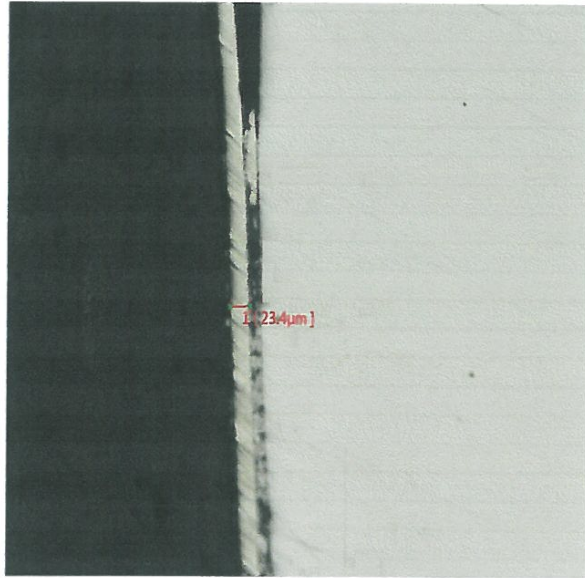
圖(4)電鍍後表面不良樣品
金相橫切面 100X

1. 圖(1)~圖(3)為電鍍後/熱處理後表面不良樣品外觀圖片。
2. 圖(4)&圖(5)為電鍍後表面不良樣品之金相橫切面，較厚電鍍層深度：0.023MM，較薄電鍍層深度0.013MM。
3. 圖(6)為熱處理後表面不良樣品之金相橫切面，清淨度良好。
4. 由圖(4)&圖(5)觀察電鍍層表面，發現電鍍之表面呈現不均勻狀態，故研判為電鍍不良所造成。
5. 由(3)&圖(6)觀察熱處理後表面不良樣品之巨觀及金相表層，判定熱處理後表面不良為銹皮殘留。

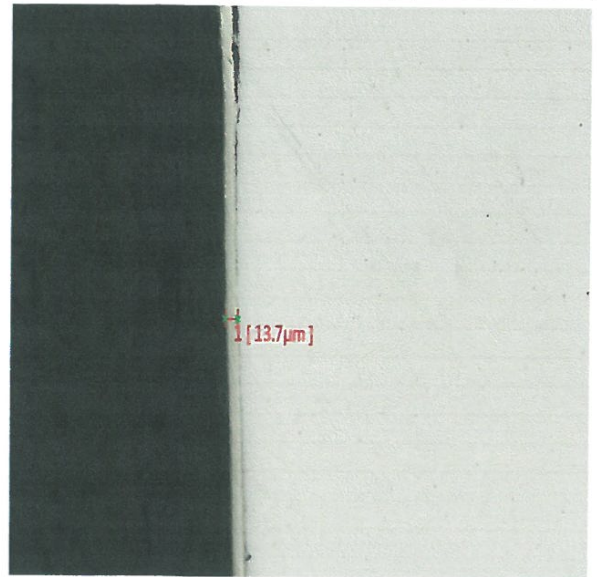
圖(5)電鍍後表面不良樣品
金相橫切面 100X

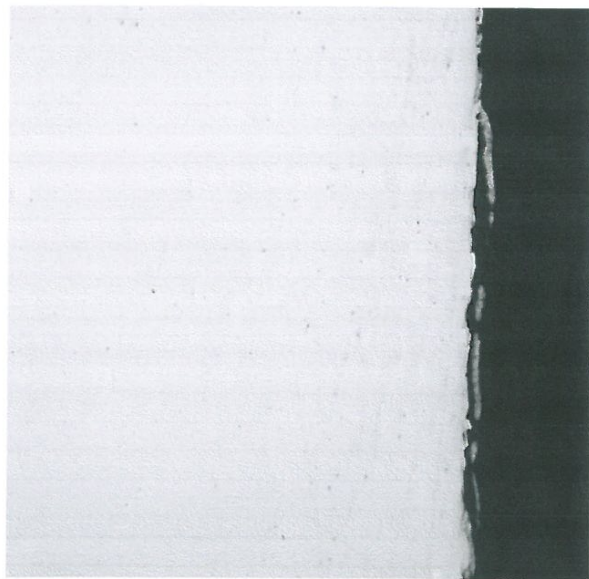
圖(6)熱處理後表面不良樣品
金相橫切面 200X

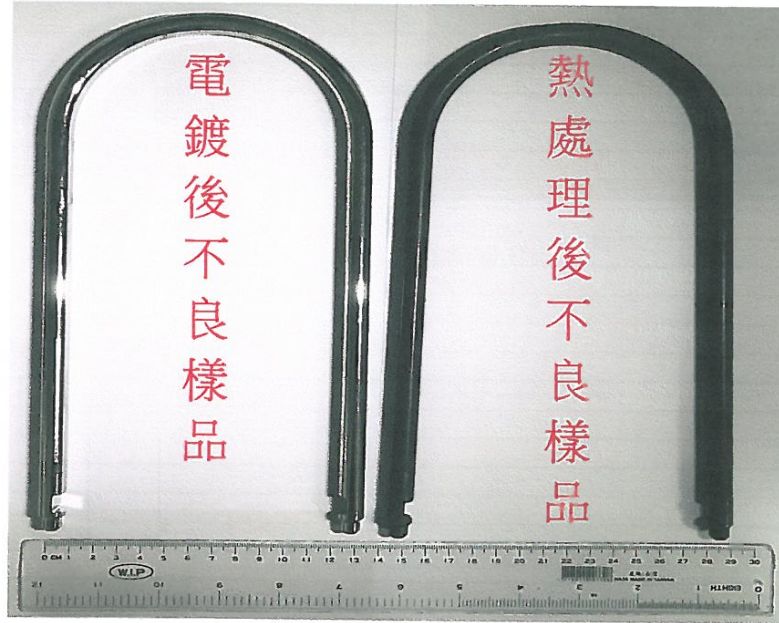
圖(1)電鍍後/熱處理後不良樣品外觀

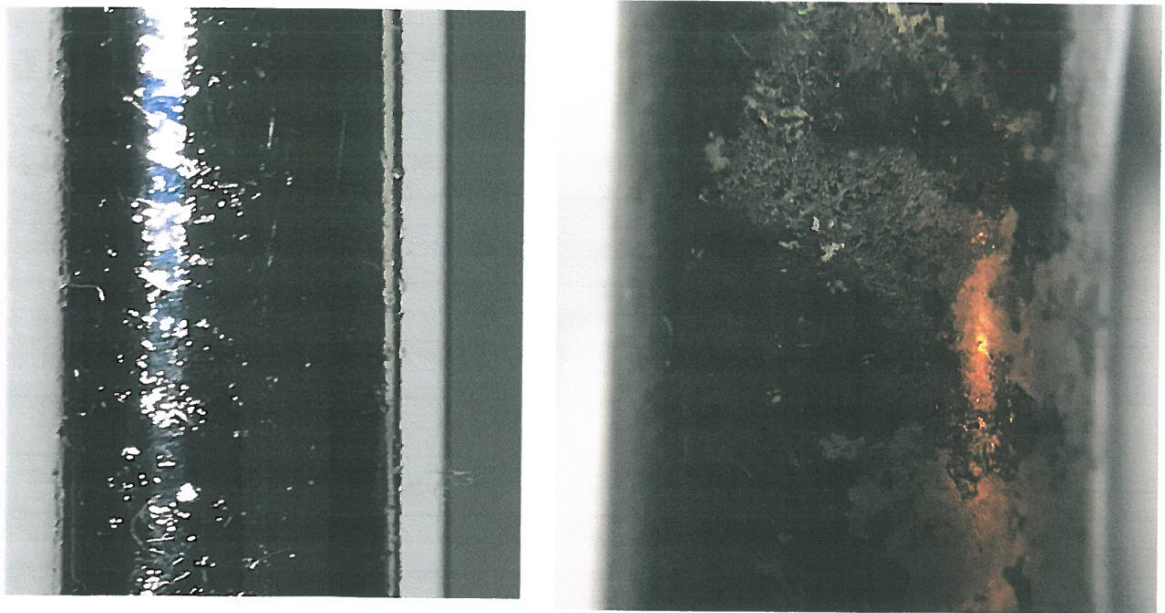
圖(2)電鍍後表面不良樣品外觀 10X 圖(3)熱處理後表面不良樣品外觀 10X
