志聯工業股份有限公司

品質問題/失誤分析報告

報告日期：2019年07月30日

客戶名稱：俊益	發票號碼：
聯絡人：	數量：
品名規格：1144/30mm(+0/-0.05mm) 工	令：S192A18A
品質缺陷：材料表面殘酸

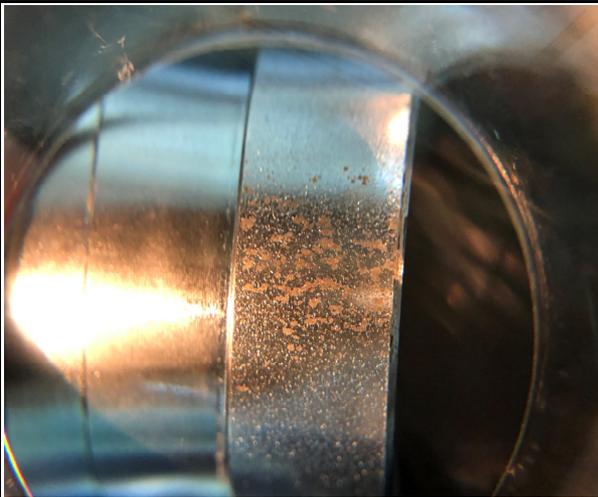
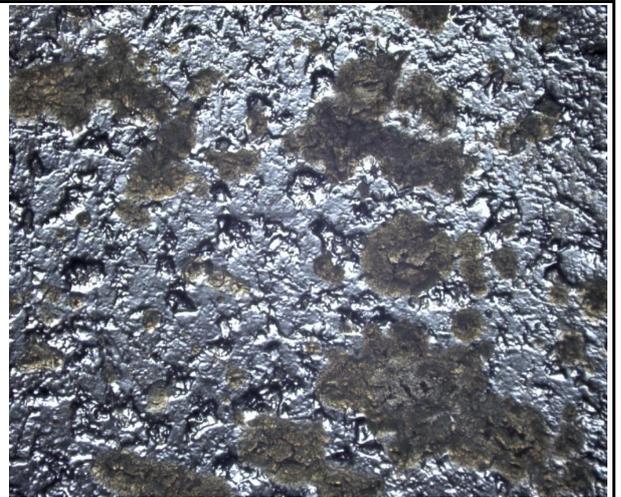
fig(1) 表面殘酸處外觀\_10X

fig(2) 表面殘酸處外觀\_100X

- (1)圖一、圖二為樣品表面殘酸處外觀圖片。
- (2)圖三、圖四為樣品表面良好處外觀圖片。
- (3)圖五、圖六為樣品電鍍後外觀圖片，車削後電鍍表面亦有殘酸之情形。
- (4)圖七為樣品表面殘酸處之公差量測值：29.987mm。
- (5)圖八為樣品表面良好處之公差量測值：29.958mm。
- (6)圖九、圖十為樣品表面殘酸處之金相橫切面，表面有蝕孔之情形。
- (7)圖十一、圖十二為樣品表面良好處之金相橫切面，表面為切削面如fig(4)無蝕孔現象。
- (8)由fig(1)樣品表面殘酸處及fig(3)樣品表面良好處外觀檢查發現，由於樣品之表面殘酸處表面有冷抽蝕孔殘留fig(10)，因此較樣品之表面良好處fig(12)易發生電鍍後殘酸現象。
- (9)觀察fig(5)~fig(6)樣品車削面電鍍後外觀，發現於車削面之粗糙面處亦發現有殘酸現象。
- (10)由於樣品表面蝕孔殘留處及切削面皆發現有殘酸現象，因此研判客戶電鍍前可能未充份清潔表面，導致電鍍後於樣品較粗糙面產生殘酸現象。

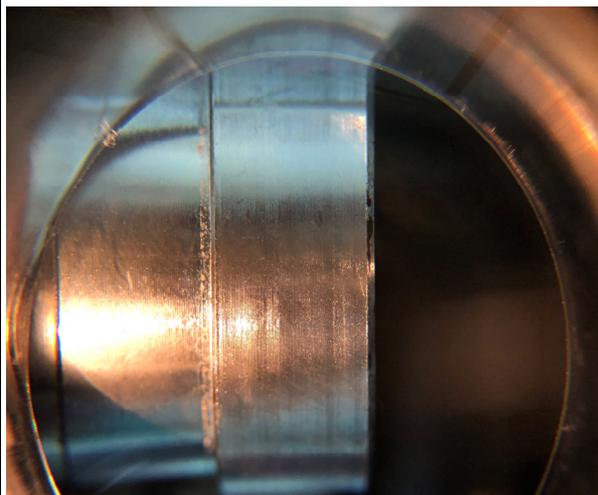
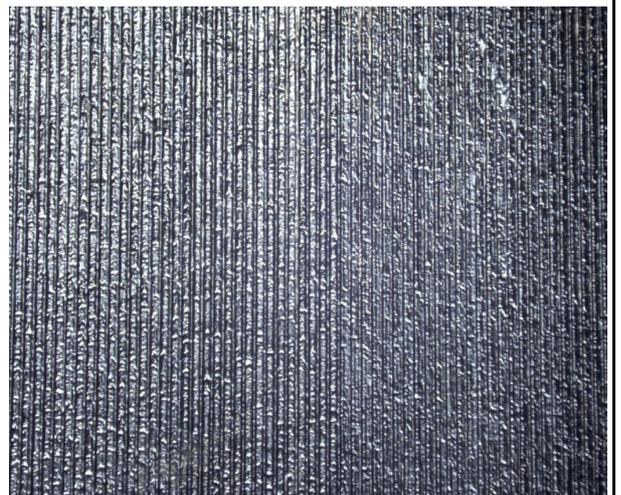
fig(3) 表面良好處外觀\_10X

fig(4) 表面良好處外觀\_100X

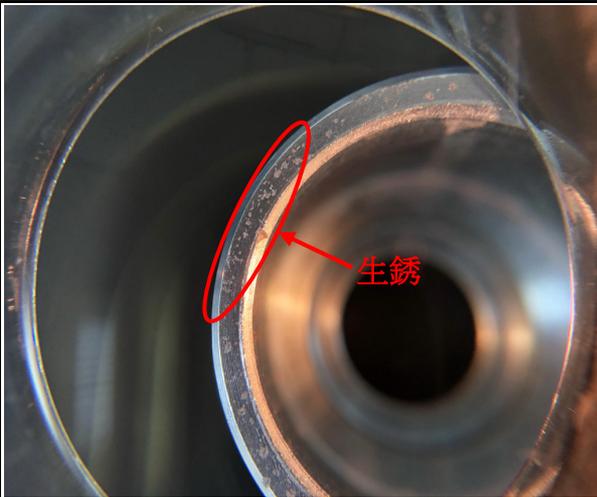
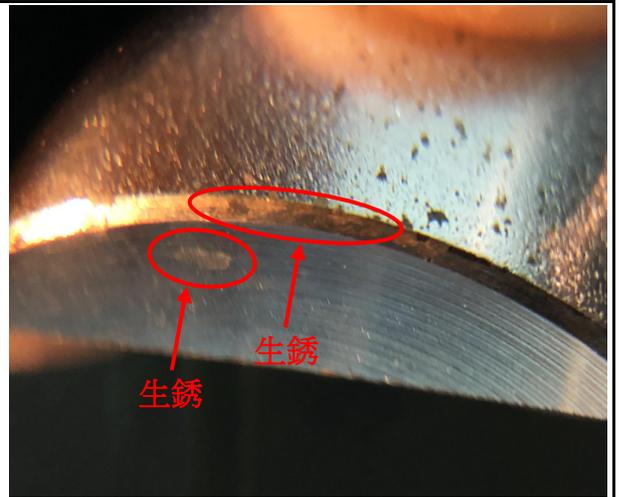
fig(5) 車削面電鍍後外觀\_10X

fig(6) 車削面電鍍後外觀\_10X

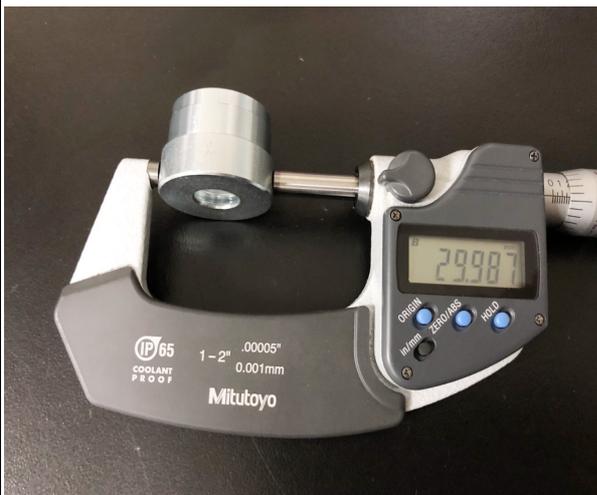
fig(7) [殘酸]公差量測：29.987mm

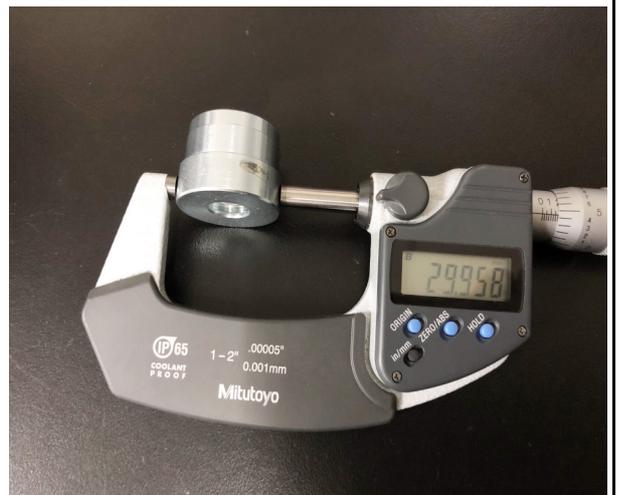
fig(8) [良品]公差量測：29.958mm

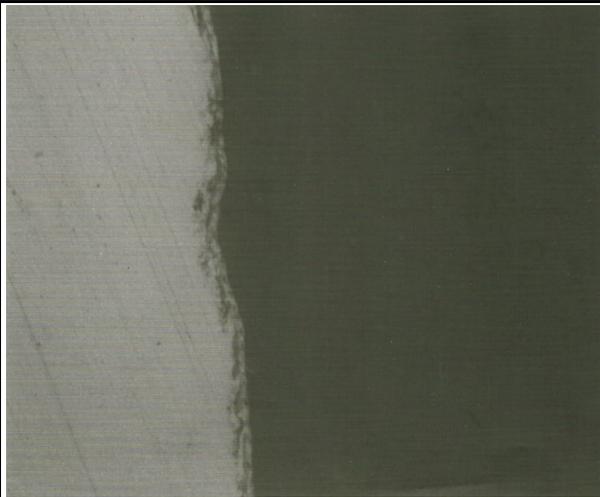
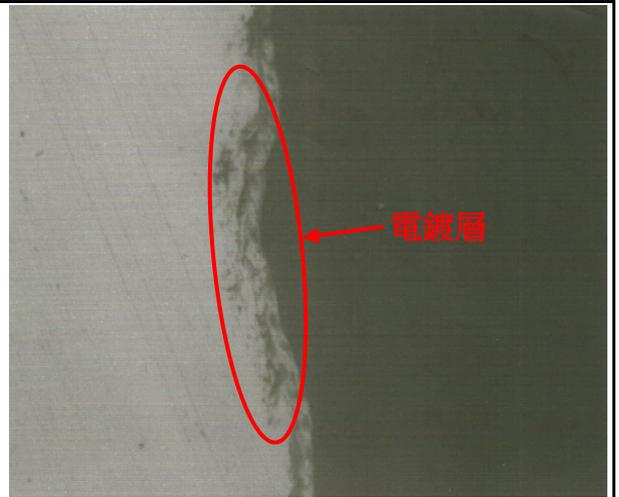
fig(9) [fig(1)表面殘酸處]金相橫切面\_100X

fig(10) [fig(1)表面殘酸處]金相橫切面\_200X

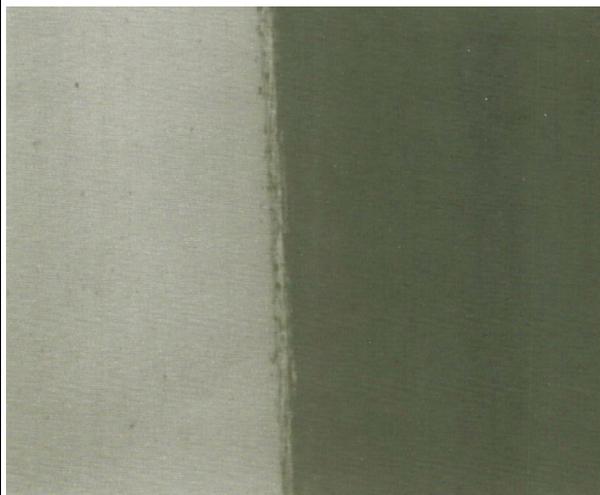
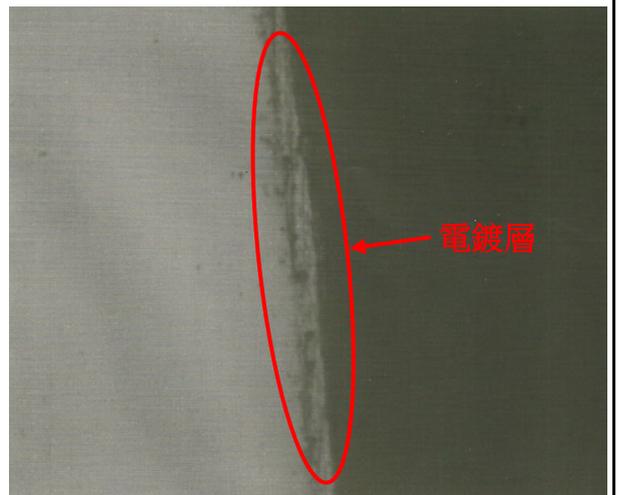
fig(11) [fig(3)表面良好處]金相橫切面\_100X

fig(12) [fig(3)表面良好處]金相橫切面\_200X
