志聯工業股份有限公司

品質問題/失誤分析報告

客戶名稱：俊益	發票號碼：
聯絡人：	數量：
品名規格：1144/9.5mm	工令：S185H60A
品質缺陷：開裂

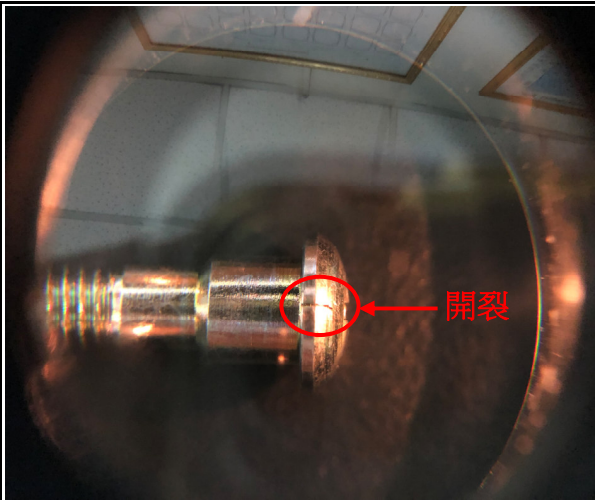
fig(1) 開裂外觀_10X

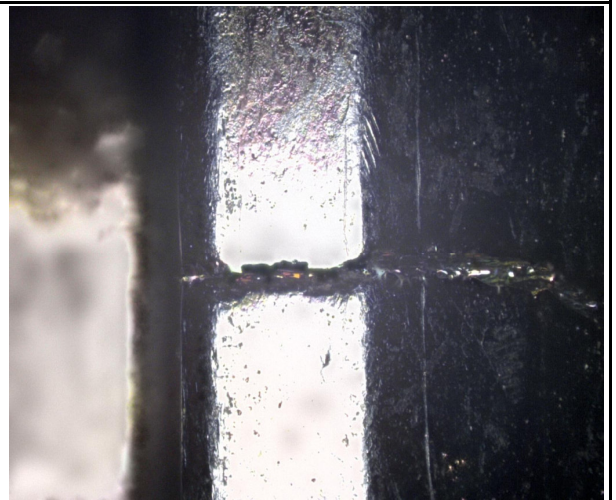
fig(2) 開裂外觀_100X

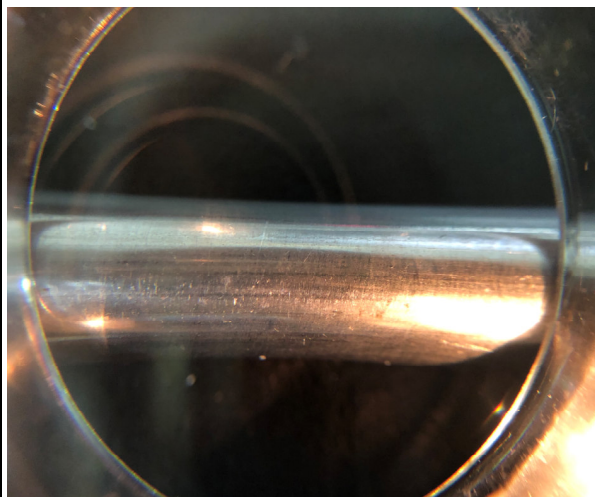
fig(3) 原材外觀_10X

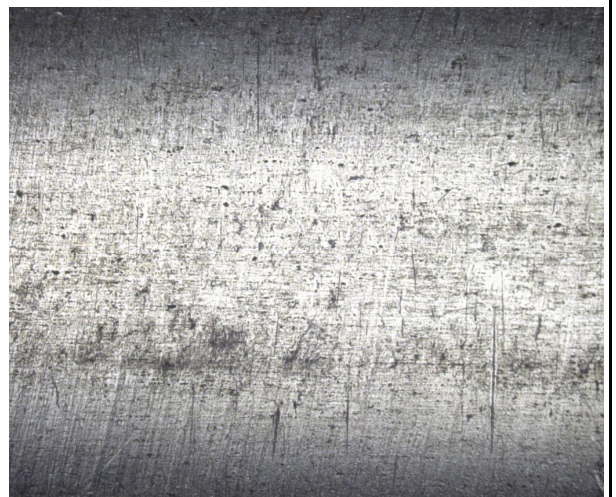
fig(4) 原材外觀_100X

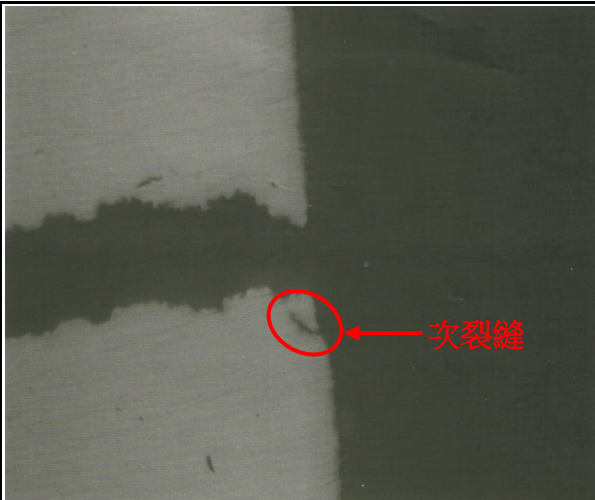
fig(5) 開裂金相橫切面_100X

<h2 style="margin: 0;">品質問題/失誤分析報告</h2>			
<h3 style="margin: 0;">志聯工業股份有限公司</h3>		<p style="margin: 0;">報告日期：2019年06月18日</p>			
<p>客戶名稱：俊益</p>		<p>發票號碼：_____</p>			
<p>聯絡人：_____</p>		<p>數量：_____</p>			
<p>品名規格：1144/9.5mm</p>		<p>工令：S185H60A</p>			
<p>品質缺陷：開裂</p>					
<p>結 果 說 明</p>	<p>(1)圖一、圖二為開裂外觀圖片。</p> <p>(2)圖三、圖四為原材外觀圖片。</p> <p>(3)圖五、圖六為開裂之金相橫切面，開裂處附近亦發現有次裂縫的情形。</p> <p>(4)圖七、圖八為原材之金相橫切面，清淨度良好，內部組織正常。</p> <p>(5)觀察開裂處之金相橫切面，發現開裂處附近有次裂縫的情形，且觀察原材之金相橫切面並無存在表面裂縫，研判加工成品開裂的原因可能為後製程加工應力過大所造成。</p>				
<p>廠長</p>

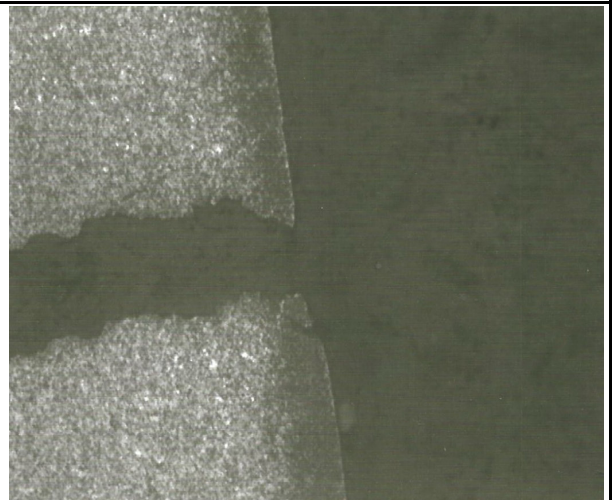
fig(6) 開裂金相橫切面_100X
腐蝕液：苦味酸

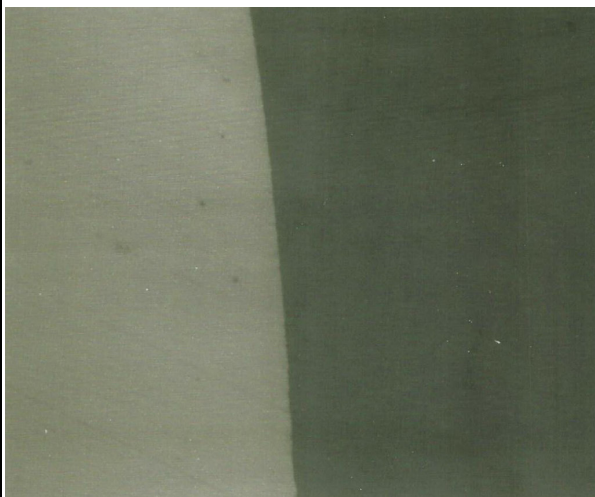
fig(7) 原材金相橫切面_100X

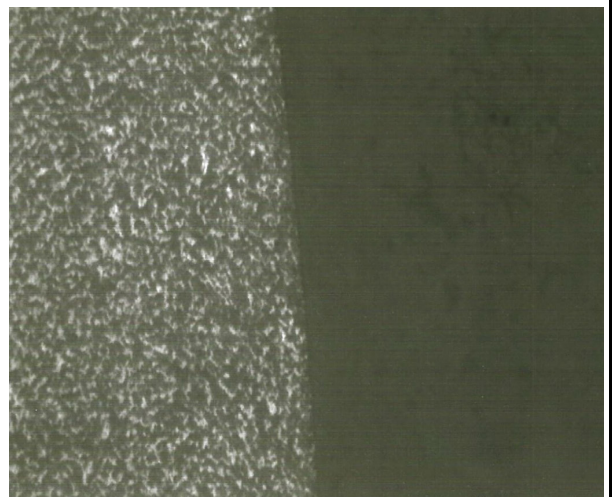
fig(8) 原材金相橫切面_200X
腐蝕液：苦味酸
