志聯工業股份有限公司(品管課)

基本履歷

受託人：	俊益
物品鋼種：	1215ms
物品線徑：	14.0mm
測試項目：	金相組織

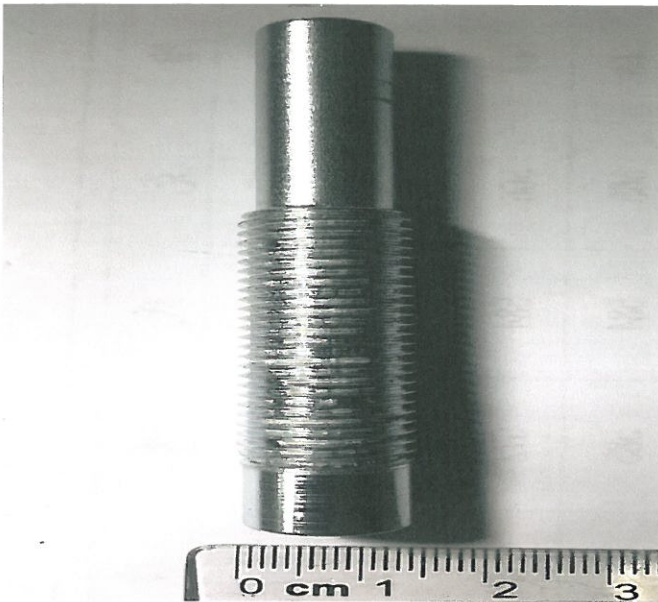
圖(1)表面不良樣品外觀

1. 圖(1)、(2)為表面不良樣品外觀圖片。
2. 圖(3)~(5)為表面不良之金相縱切面，清淨度良好、並無非金屬介在物。
3. 圖(6)為表面不良之金相縱切面經化學處理，組織正常無異狀。
4. 由圖(3)、(4)表面不良之金相縱切面發現螺紋處有加工不良現象，而造成後製程電鍍加工不良的情形。

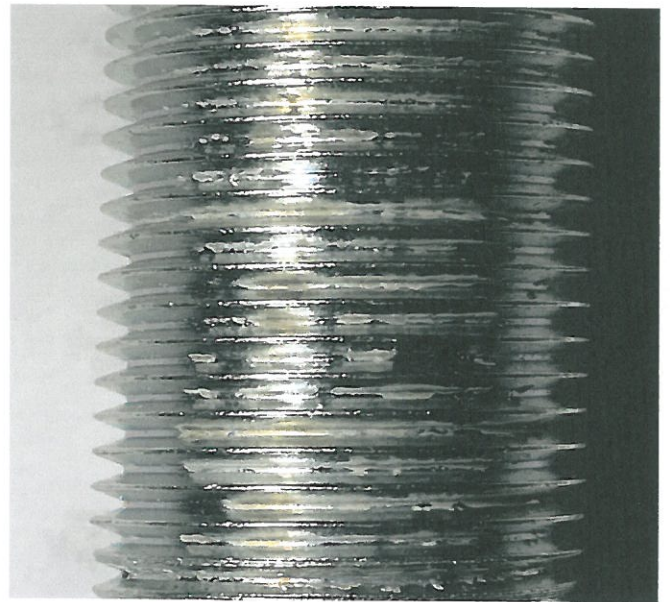
圖(2)表面不良樣品外觀_X10

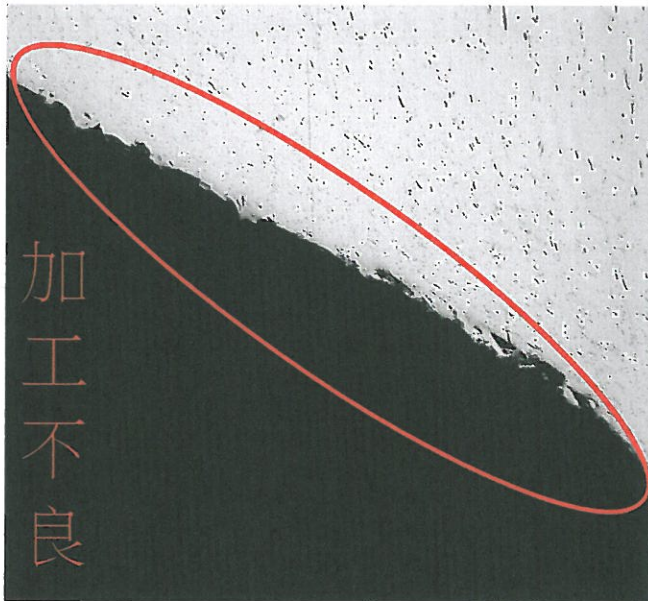
圖(3)表面不良樣品金相切面
200X

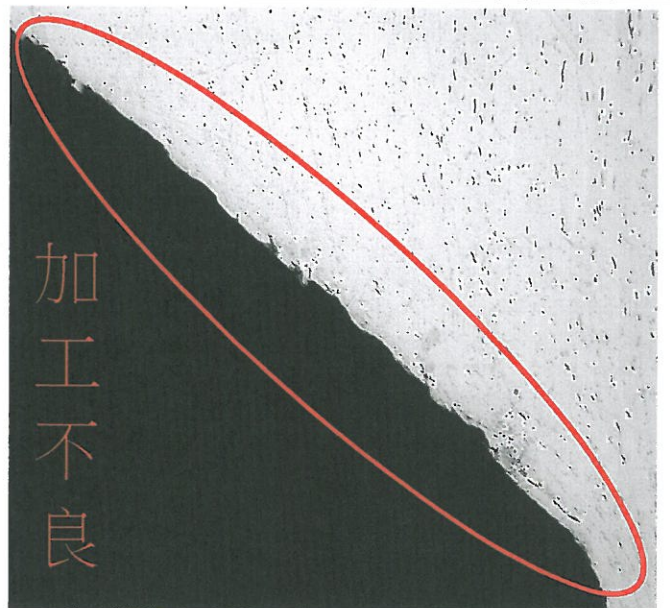
圖(4)表面不良樣品金相切面
200X

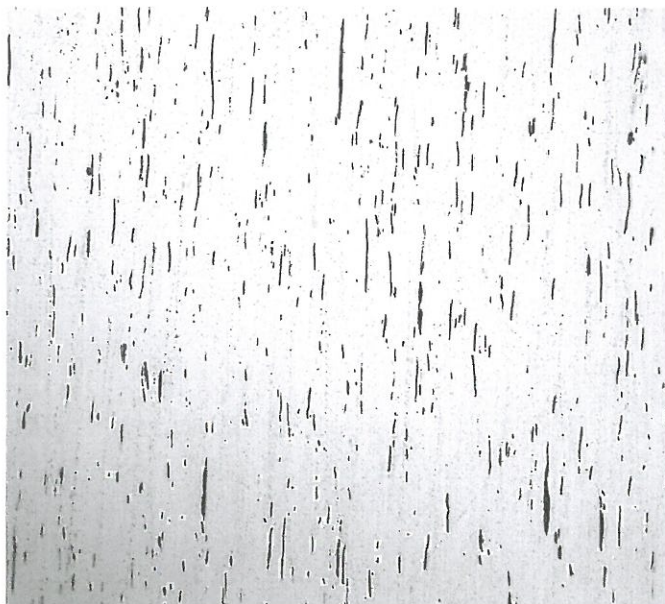
圖(5)表面不良樣品金相切面
100X

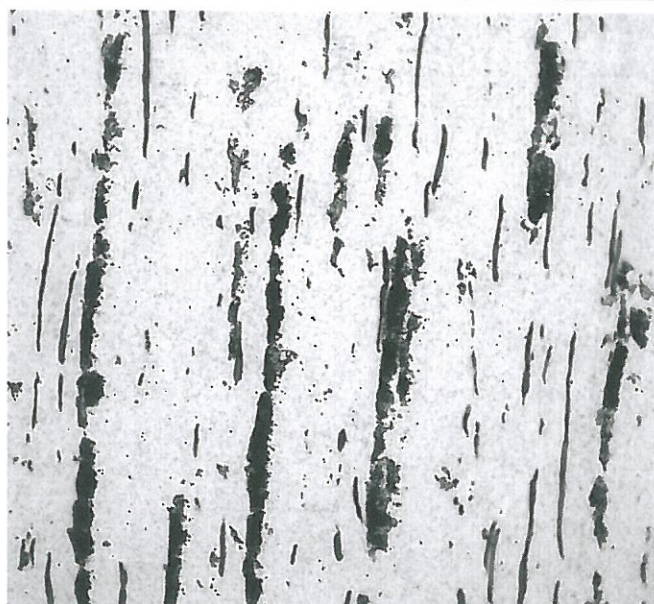
圖(6)表面不良樣品金相切面
500X Picral
