# 品質問題/失誤分析報告

志聯工業股份有限公司

客戶名稱：俊益	發票號碼：
聯絡人：	數量：
品名規格：1215MS/26mm(H)	工令：S188004A
品質缺陷：開裂

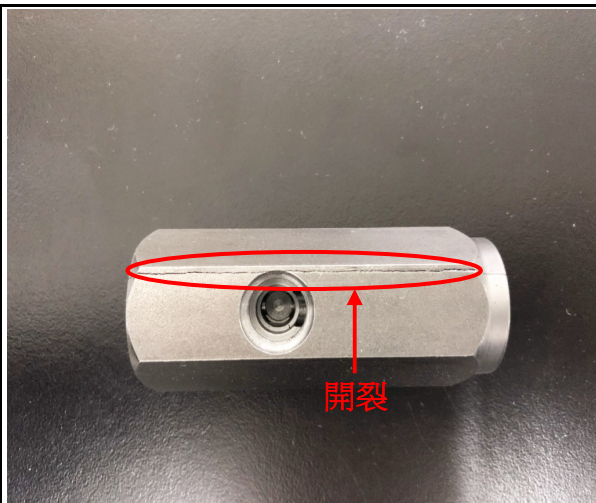
fig(1) 開裂外觀

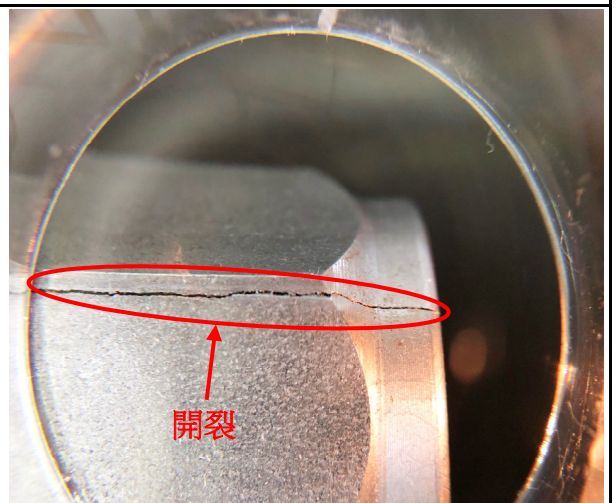
fig(2) 開裂外觀\_10X

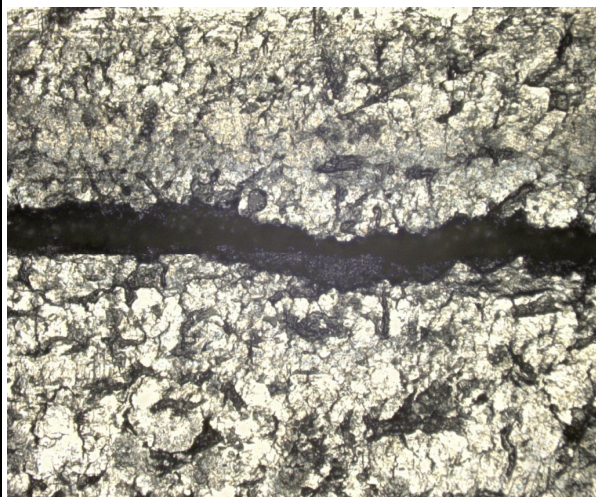
fig(3) 開裂外觀\_100X

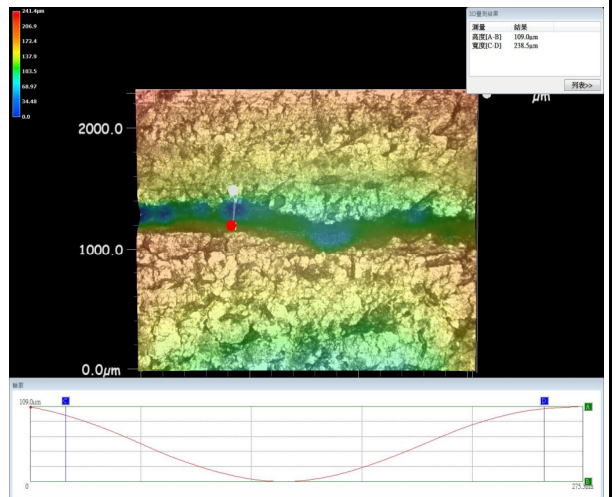
fig(4) 開裂外觀\_3D

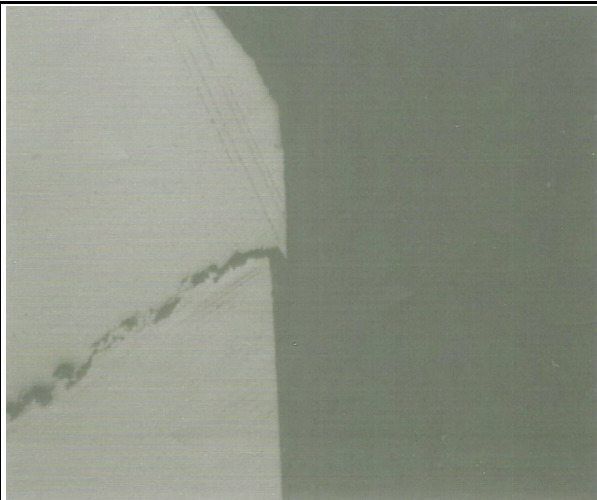
fig(5) 金相橫切面\_100X

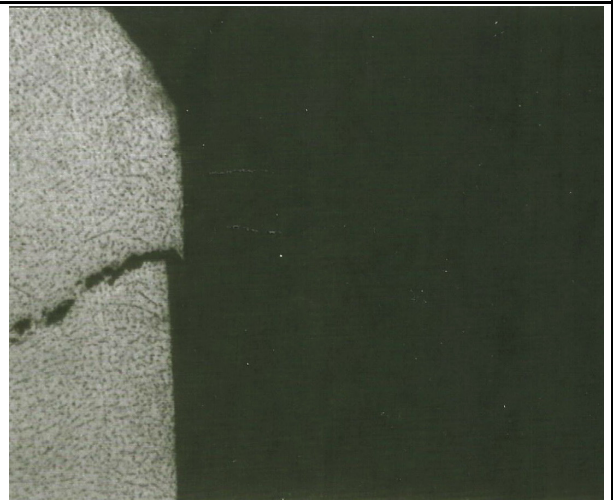
fig(6) 金相橫切面\_100X  
腐蝕液：苦味酸

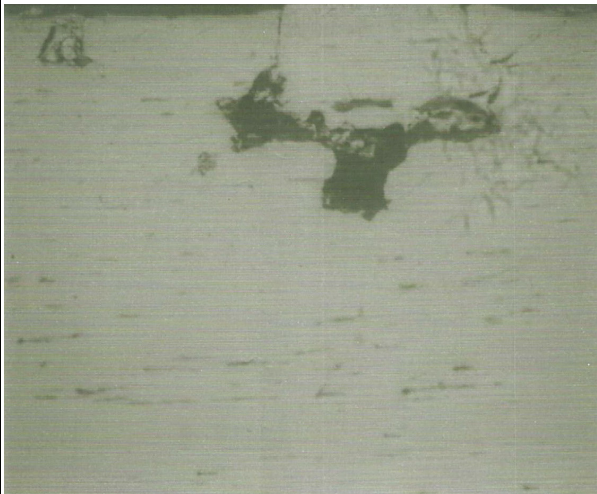
fig(7) 金相縱切面\_100X

- (1)圖一~圖四為開裂外觀圖片。
- (2)圖五、圖六為開裂之金相橫切面。
- (3)圖七、圖八為開裂之金相縱切面，存在非金屬氧化物。
- (4)觀察樣品之金相縱切面，發現開裂處附近有大型之非金屬氧化物存在，研判可能為造成材料開裂之原因。
- (5)我司會將不良樣品轉送原料供應商作進一步之分析，以釐清造成材料開裂之真實原因。

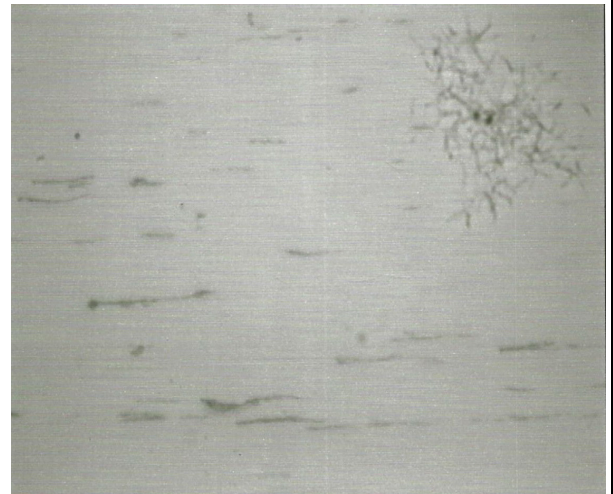
fig(8) 金相縱切面\_200X
