志聯工業股份有限公司(品管課)

受理委託試驗報告

2016.08.24

受託人： 俊益
聯絡人：
物品名稱： 1215MS / 29mm
測試項目： 金相組織

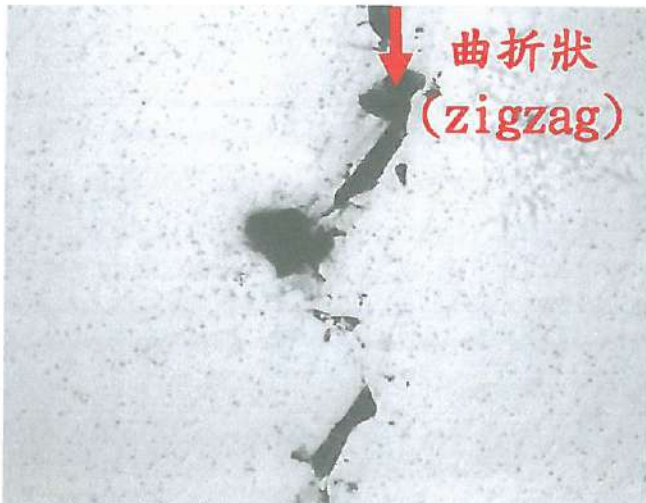
圖(3)金相橫切面_100X

1. 圖(1)~圖(2)為加工後開裂外觀。
2. 圖(3)、圖(4)為加工後開裂之金相橫切面。
3. 由加工後開裂之金相橫切面觀察，發現裂縫處呈現曲折狀(zigzag)傳播之型態，研判為加工應力過大而產生之引裂傳播段。
4. 鋼種【1215MS】富含非金屬介在物MnS，非金屬介在物MnS在組織內，因受加工應力影響常有引發材料發生破裂之情形。
