志聯工業股份有限公司(品管課)

2018.11.08

受託人：	俊益
物品鋼種：	12L14
物品線徑：	21.0mm
測試項目：	金相組織

金相實驗

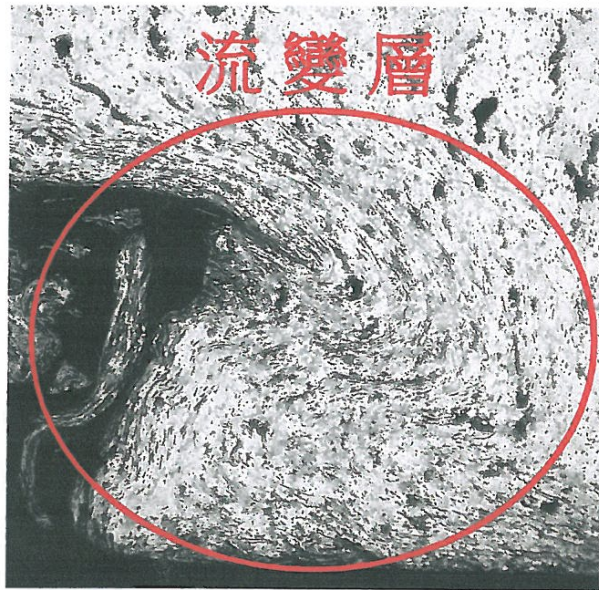
圖(5) 表面不良樣品
金相橫切面 200X picral

- 1.圖(1)&圖(2)為表面不良樣品外觀圖片。
- 2.圖(3)&圖(4)為表面不良樣品缺陷處金相橫切面，觀察表面缺陷處週圍組織清淨度良好，表面缺陷無延伸引裂現象。
- 3.由圖(5)表面不良樣品之金相橫切面觀看表面不良缺陷處有外力所造成之明顯流變層，並由圖(3)發現明顯之異物沾附，因此研判可能為客戶加工製程中輸送輪沾附異物所造成之表面不良。

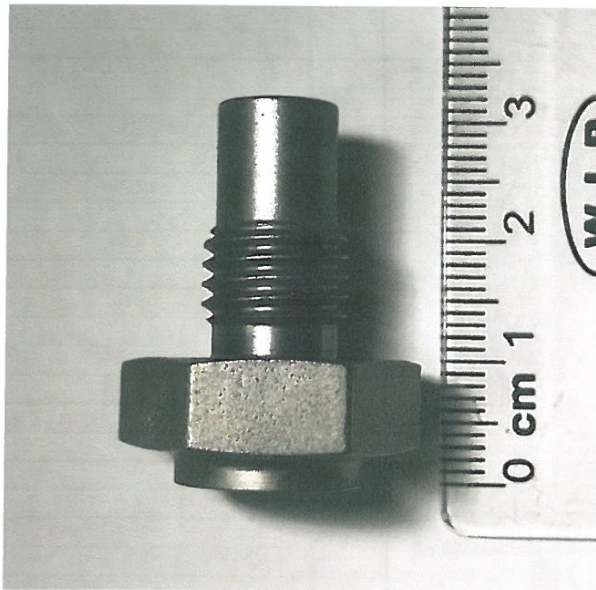
圖(1)表面不良樣品外觀

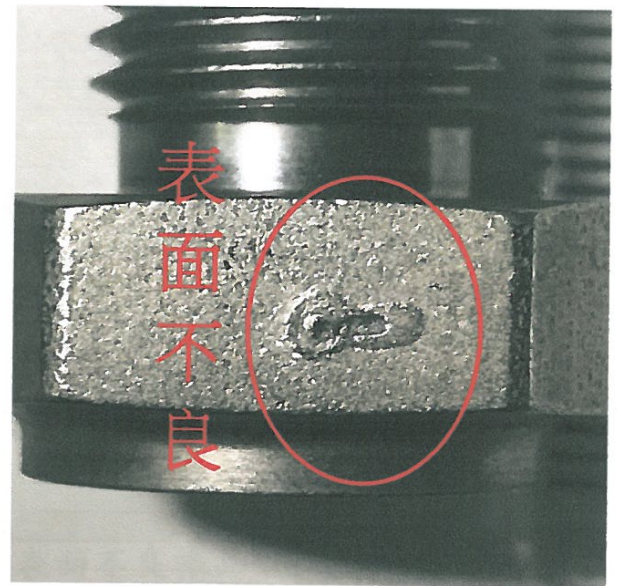
圖(2)表面不良樣品外觀 X10

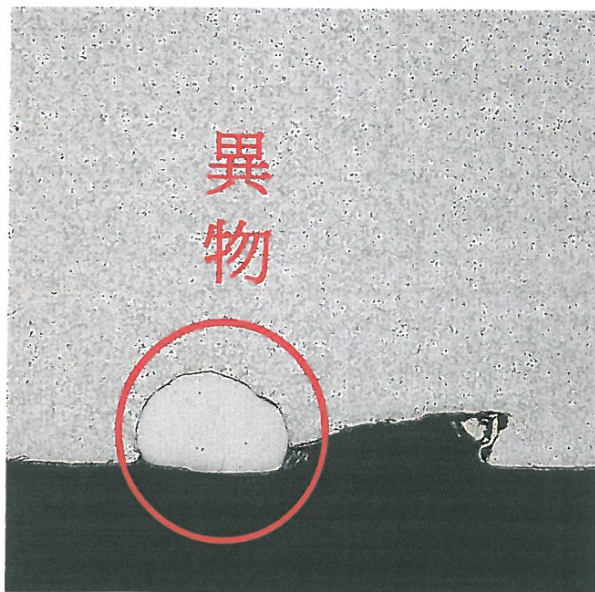
圖(3)表面不良樣品
金相橫切面 25X

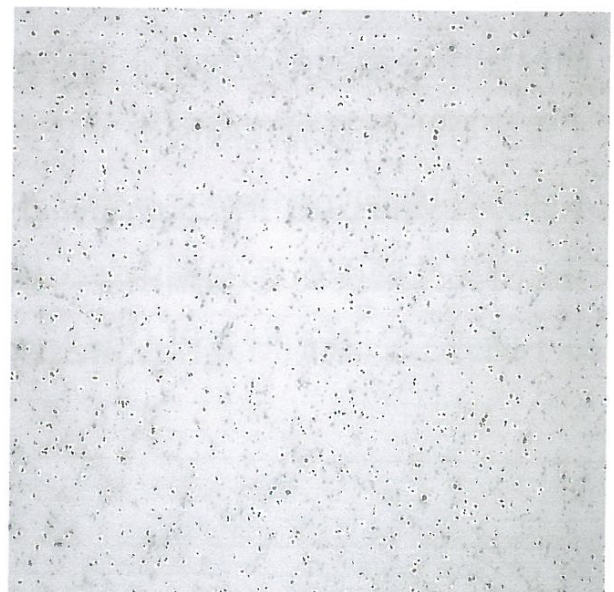
圖(4)表面不良樣品
金相橫切面 200X
