志聯工業股份有限公司(品管課)

基本履歷

受託人：	俊益
物品鋼種：	12L14
物品線徑：	21.0mm
測試項目：	金相組織

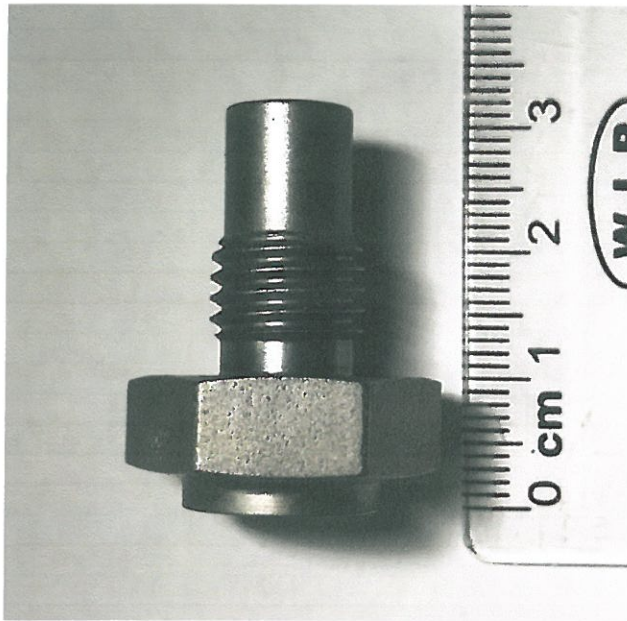
圖(1)表面不良樣品外觀

- 1.圖(1)&圖(2)為表面不良樣品外觀圖片。
- 2.圖(3)&圖(4)為表面不良樣品缺陷處金相橫切面，觀察表面缺陷處週圍組織清淨度良好，表面缺陷無延伸引裂現象。
- 3.由圖(5)表面不良樣品之金相橫切面觀看表面不良缺陷處有外力所造成之明顯流變層，並由圖(3)發現明顯之異物沾附，因此研判可能為客戶加工製程中輸送輪沾附異物所造成之表面不良。

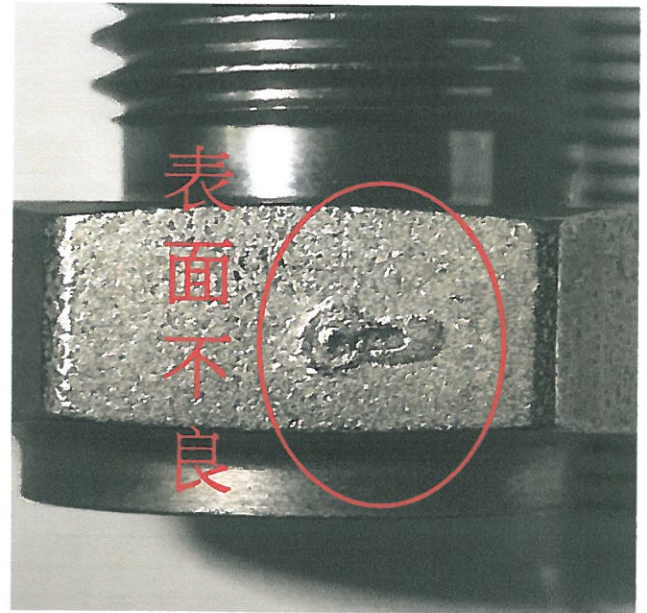
圖(2)表面不良樣品外觀 X10

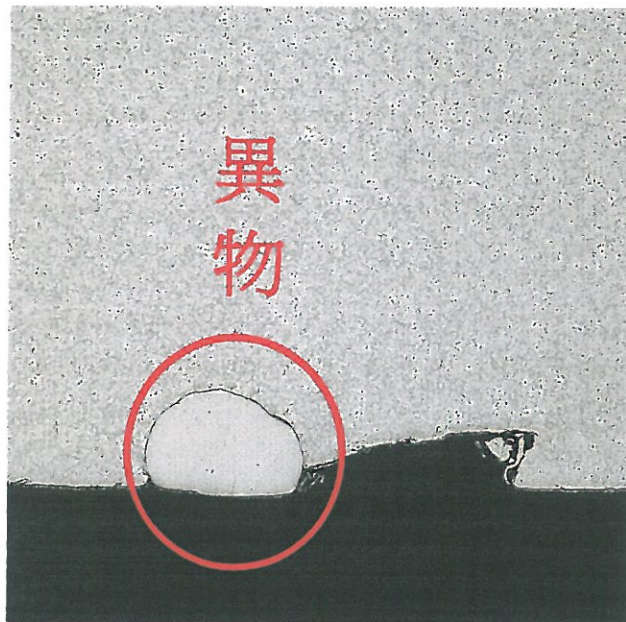
圖(3)表面不良樣品  
金相橫切面 25X

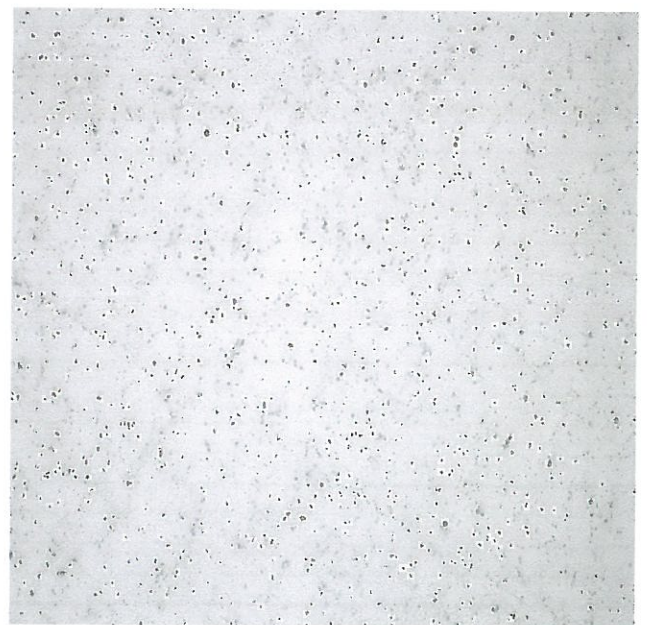
圖(4)表面不良樣品  
金相橫切面 200X

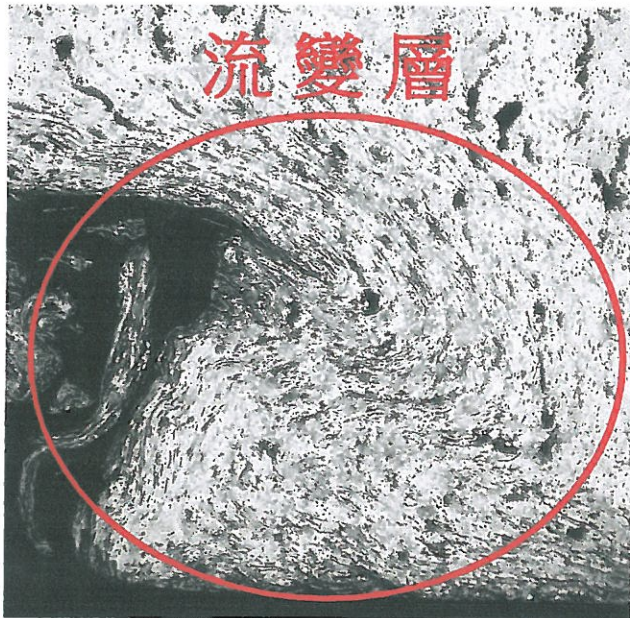
圖(5) 表面不良樣品  
金相橫切面 200X picral
