志聯工業股份有限公司(品管課)

受理委託試驗報告

受託人：	俊益
物品鋼種：	12L14
物品線徑：	5.98mm
測試項目：	金相組織

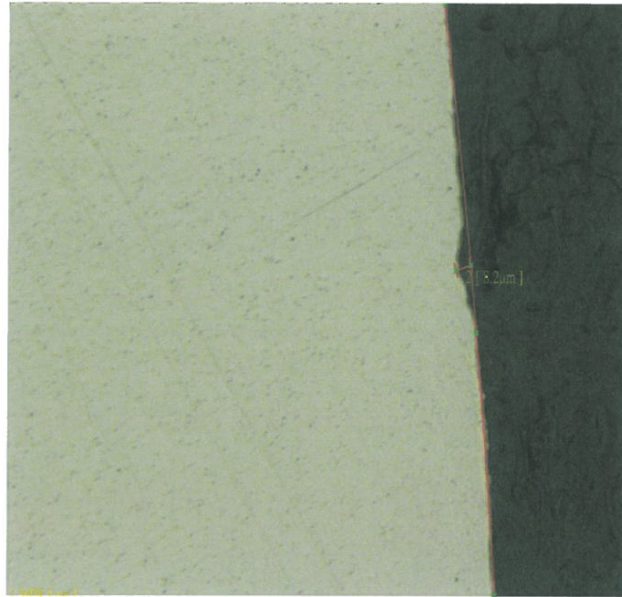
圖(5)表面未電鍍不良樣品深度量測

1. 圖(1)~圖(3)為表面已/未電鍍不良樣品外觀圖片。
2. 圖(4)&圖(5)為表面已/未電鍍不良樣品缺陷深度量測，已電鍍樣品缺陷深度為:0.01mm、未電鍍樣品缺陷深度為0.008mm。
3. 圖(6)~圖(7)為表面已/未電鍍不良樣品之金相橫切面，缺陷之內部組織正常無異狀，缺陷處無延伸引裂現象，研判在鋼棒抽伸後/電鍍前製程所造成之表面缺陷。

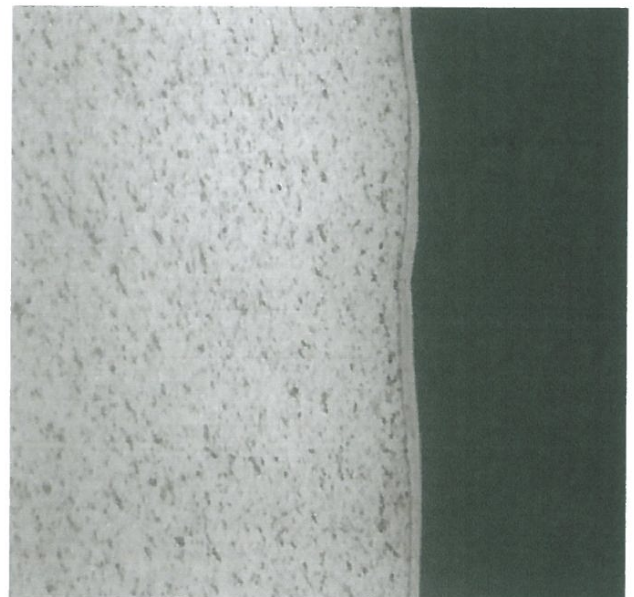
圖(6)表面已電鍍不良樣品
金相橫切面 200X Picral

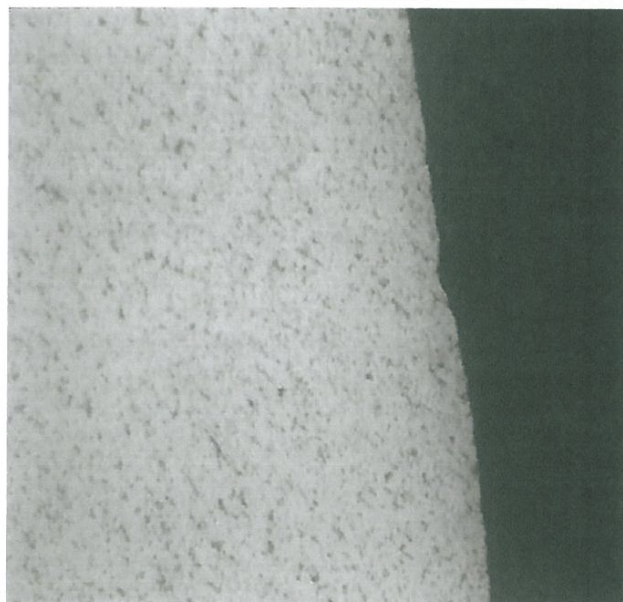
圖(7)表面未電鍍不良樣品
金相橫切面 200X Picral

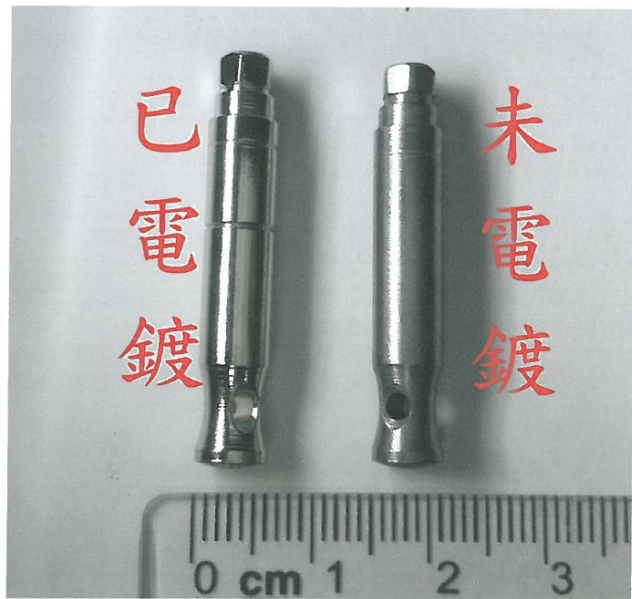
圖(1)表面已/未電鍍不良樣品外觀 圖(2)表面已電鍍不良樣品外觀 10X

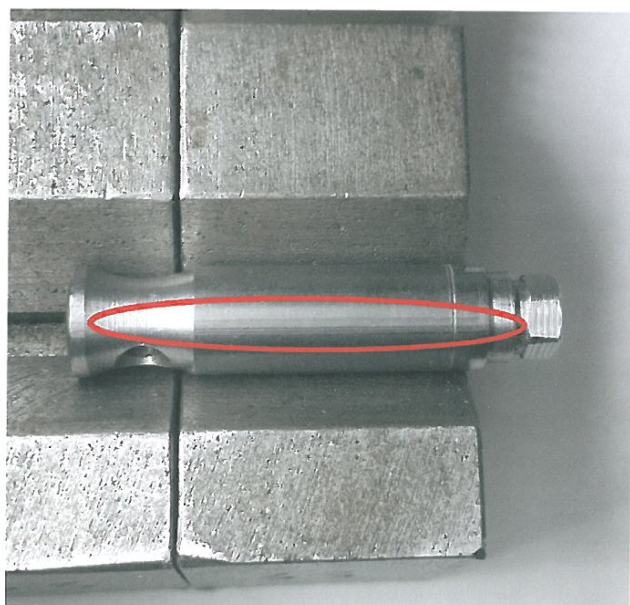
圖(3)表面未電鍍不良樣品外觀 10X 圖(4)表面已電鍍不良樣品深度量測
