志聯工業股份有限公司(品管課)

基本履歷	受託人：	俊益
	物品鋼種：	1215
	物品線徑：	12.0mm(H)
	測試項目：	金相組織

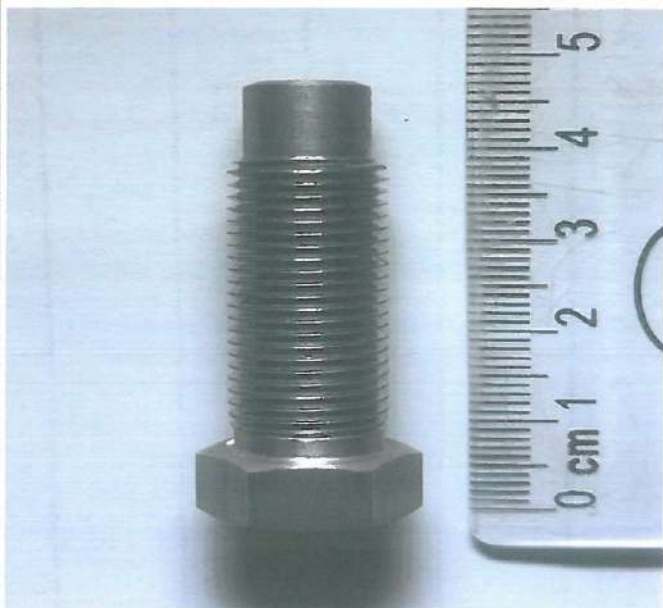
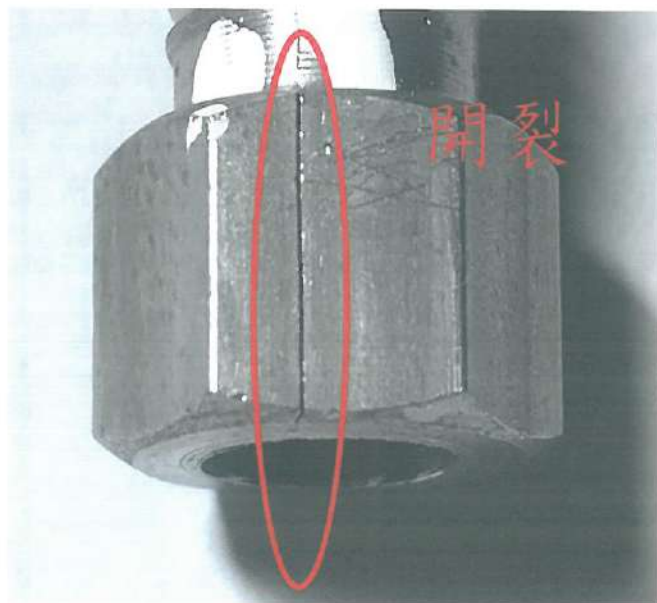
圖(1) 開裂樣品外觀

圖(2) 開裂樣品外觀 X10

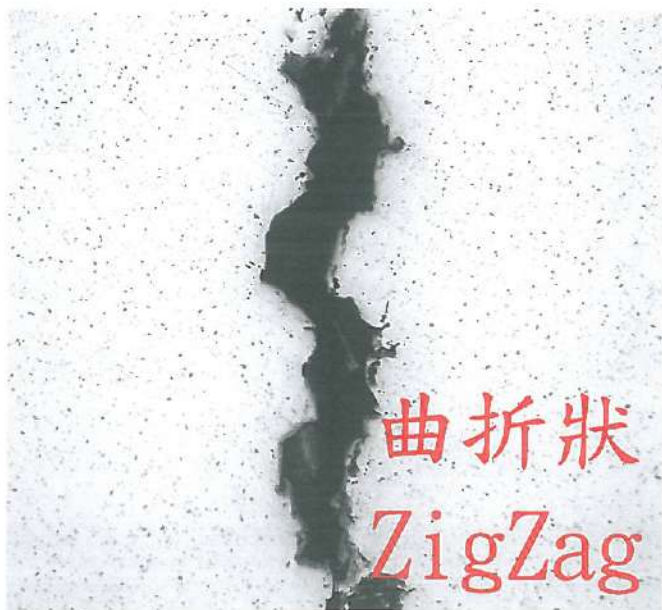
圖(3) 開裂樣品金相橫切面 200X

1. 圖(1)&圖(2)為開裂樣品外觀圖片。
2. 圖(3)為開裂樣品之金相橫切面，清淨度良好，並無非金屬介在物。
3. 圖(4)為開裂樣品之金相橫切面，經化學處理，金相組織無異常。
4. 由圖(3)開裂樣品之金相橫切面，發現開裂處呈曲折狀(ZigZag)傳播之型態及圖(4)開裂處附近發現加工塑性流變層故判定樣品開裂應為後加工應力過大所造成。

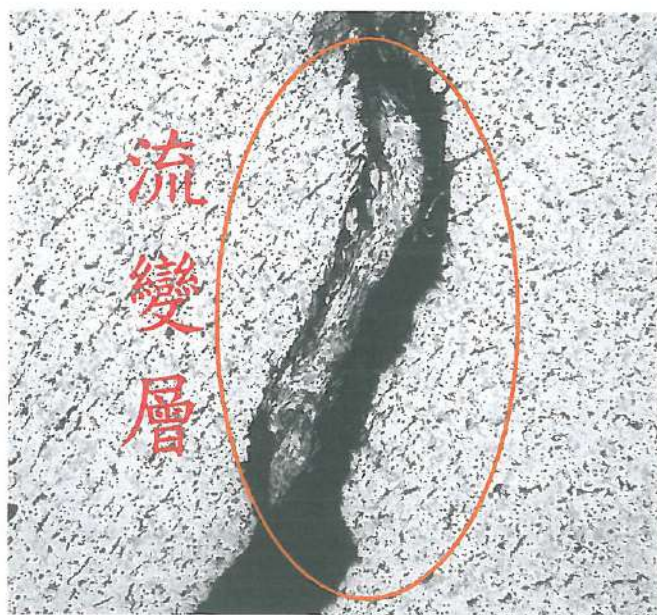
圖(4) 開裂樣品金相橫切面 200X
Picral
