志聯工業股份有限公司(品管課)

2017.07.14

基本履歷	受託人：	俊益
	物品鋼種：	SUJ2
	物品線徑：	16.2mm
	測試項目：	金相檢驗

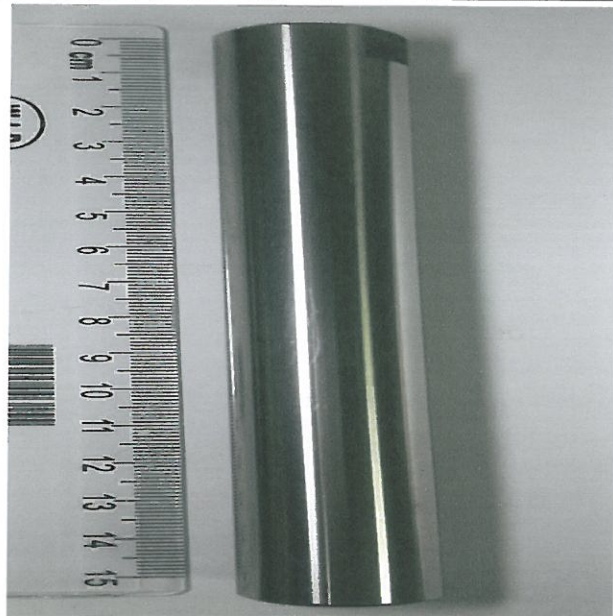
圖(1)加工後端面不良樣品

1. 圖(1)&圖(2)為加工後端面不良品外觀。

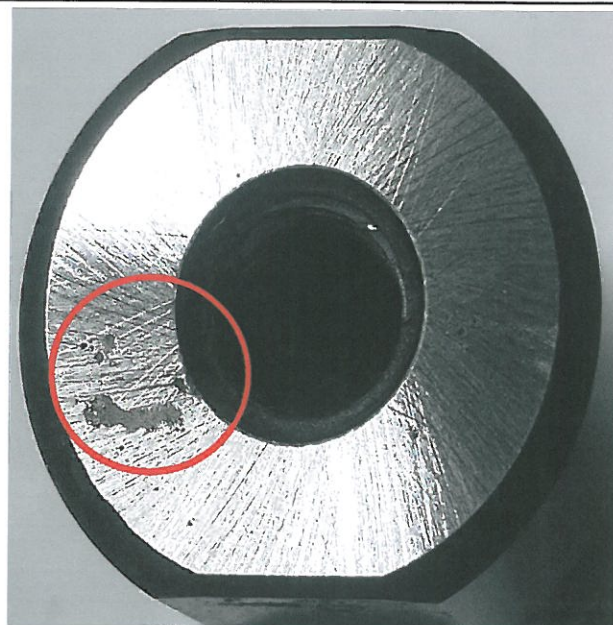
圖(2)加工後端面不良樣品 10X

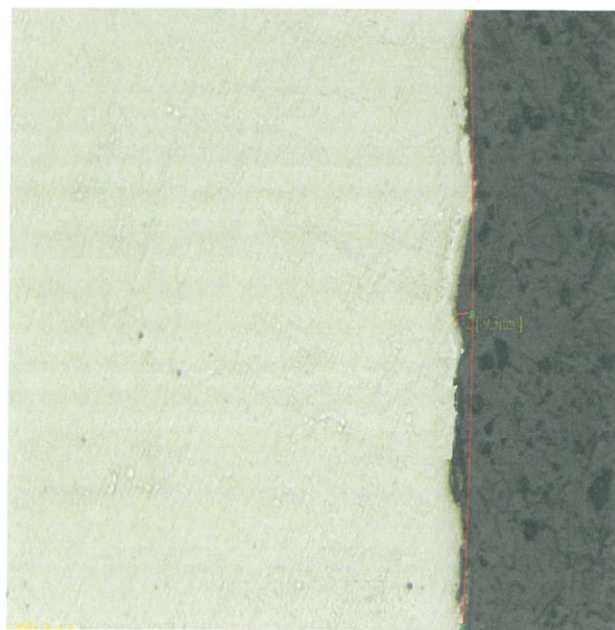
圖(3)加工後端面不良樣品  
金相縱切面/缺陷深度量測

2. 圖(3)為加工後端面不良樣品金相橫切面清淨度良好，缺陷深度約為0.009 mm。

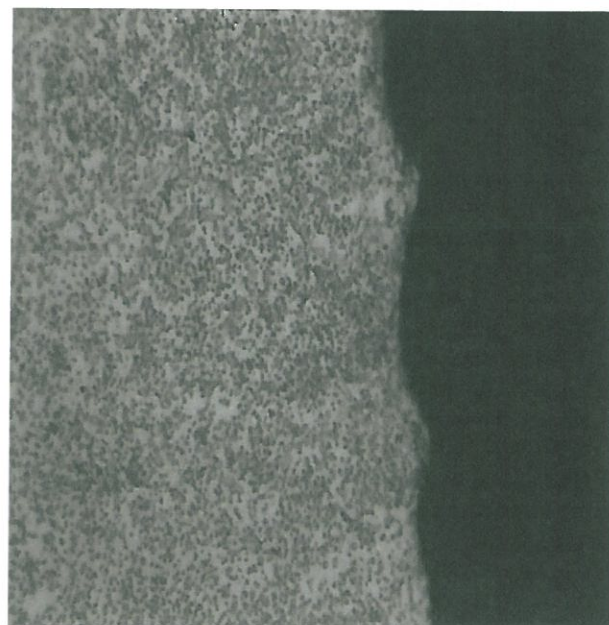
圖(3)加工後端面不良樣品  
金相縱切面 500X Picral

3. 由圖(4)加工後端面不良樣品金相縱切面觀察，並無發現表面組織有流變情形，初步判定疑為原料瑕疵，我司將不良品轉送原料供應商作更進一步之真因確認。
