受理委託試驗報告

志聯工業股份有限公司(品管課)

2017. 07. 13

基本履歷
受託人： 俊益
物品鋼種： SUJ2
物品線徑： 3.0mm
測試項目： 成份/硬度/金相檢驗

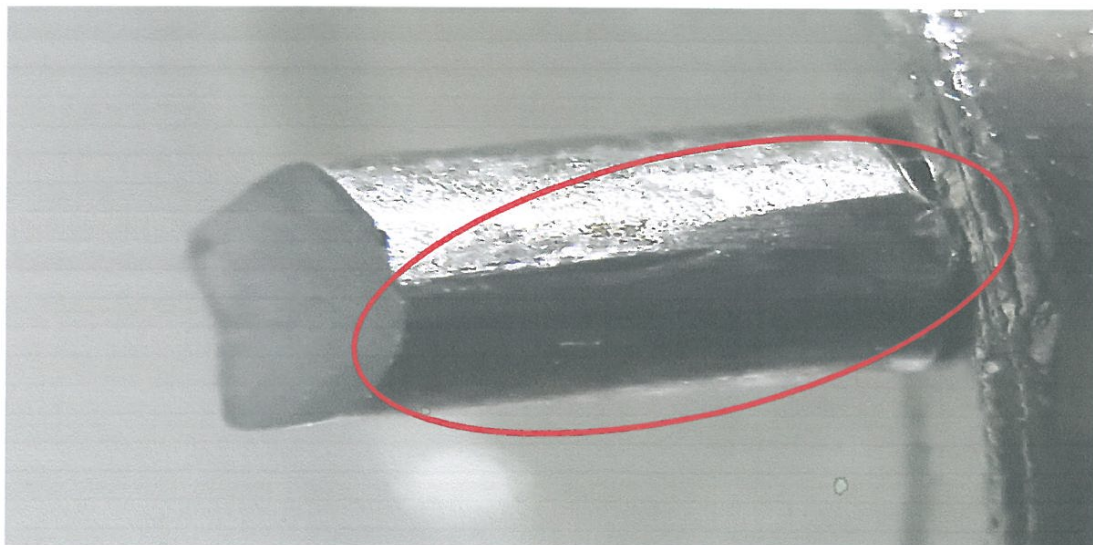
1. 圖(1)&圖(2)為斷裂素材/OK/NG樣品外觀圖片。
2. 圖(3)為斷裂素材/OK/NG樣品材質成份，皆符合鋼種【SUJ2】化學成份規範。
3. 圖(4)為斷裂素材/OK/NG樣品表面硬度檢驗，素材符合鋼種【SUJ2】硬度規範。
4. 圖(5)、圖(7)、圖(9)為斷裂素材/OK/NG樣品之金相縱切面，清淨度良好。
5. 圖(6)為斷裂素材之金相縱切面，樣品組織為球化熱處理組織正常，無其他異狀現象。
6. 圖(8)&圖(10)為斷裂OK/NG品之金相縱切面，樣品組織經硬化熱處理組織正常，無其他異狀現象。
7. 觀察圖(2)斷裂NG樣品之巨觀，發現NG品表面斷口處附近有明顯之缺陷，初步判定樣品斷裂為外力所造成。

圖(2) 斷裂NG樣品外觀 10X
