志聯工業股份有限公司(品管課)

基本履歷

受託人：	俊益
物品鋼種：	SCM415S
物品線徑：	15.3mm
測試項目：	金相組織

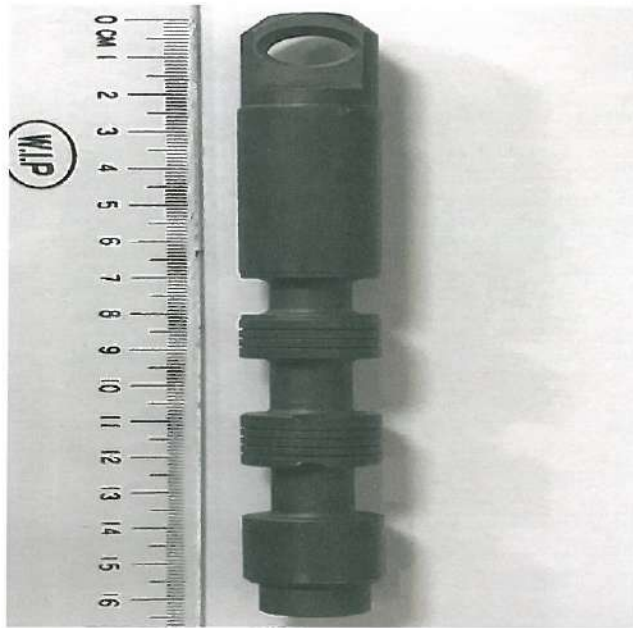
圖(1)開裂樣品外觀

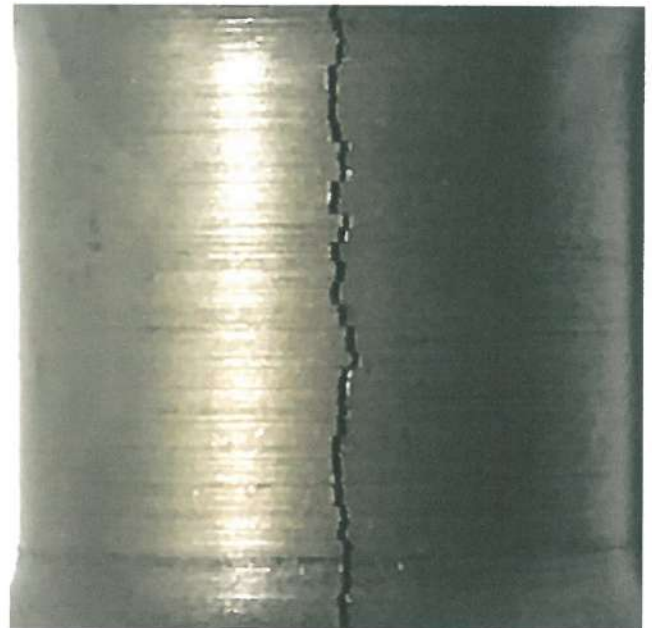
圖(2)開裂樣品外觀 10X

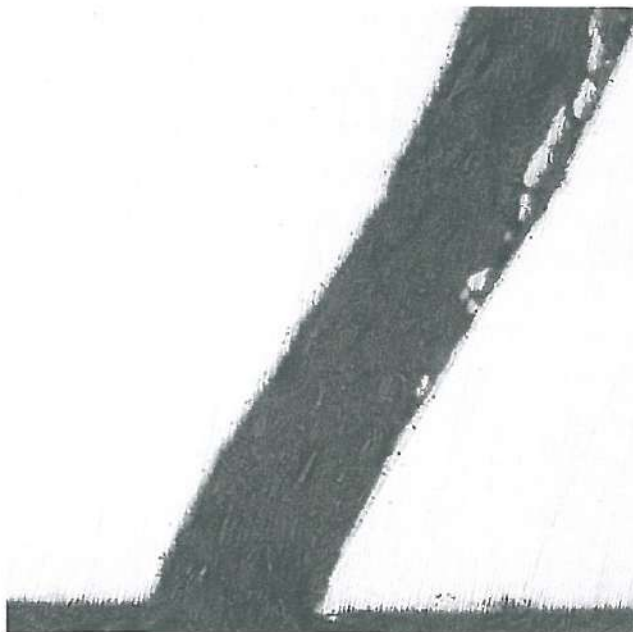
圖(3)開裂樣品金相橫切面  
100X

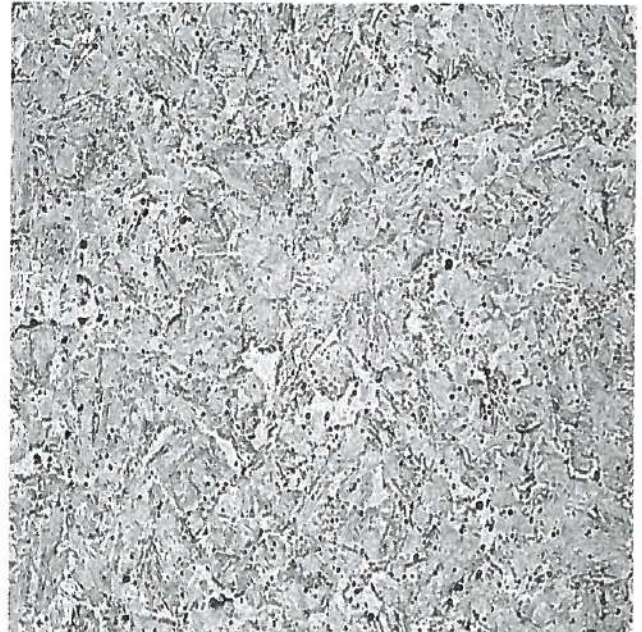
圖(4)開裂樣品金相橫切面  
500X Picral
