志聯工業股份有限公司(品管課)

基本履歷

受託人：	俊益
物品鋼種：	1215ms
物品線徑：	35mm
測試項目：	金相組織

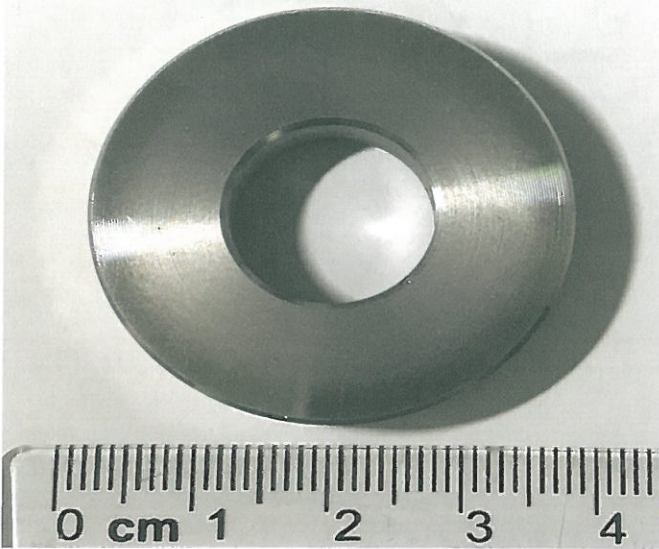
圖(1) 開裂樣品外觀

1. 圖(1)&圖(2)為開裂樣品外觀圖片。
2. 圖(3)為開裂樣品之金相橫切面，清淨度良好，並無非金屬介在物。
3. 圖(4)為開裂樣品之金相橫切面經化學處理，組織正常無異狀。
4. 由圖(3)開裂樣品之金相橫切面，裂口周圍無夾渣等大型介在物及開裂處呈曲折狀(ZigZag)型態，顯示非棒材本身之缺陷，由於樣品無起裂點可供分析，故無法釐清其成因。

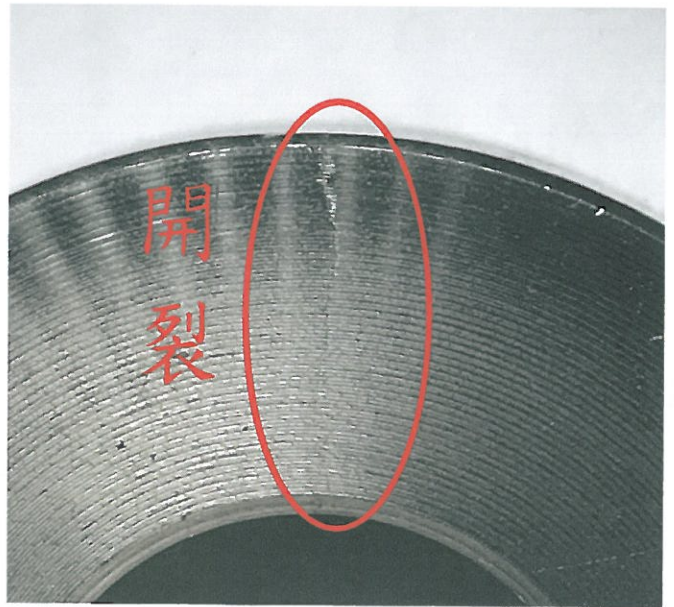
圖(2) 開裂樣品外觀\_X10

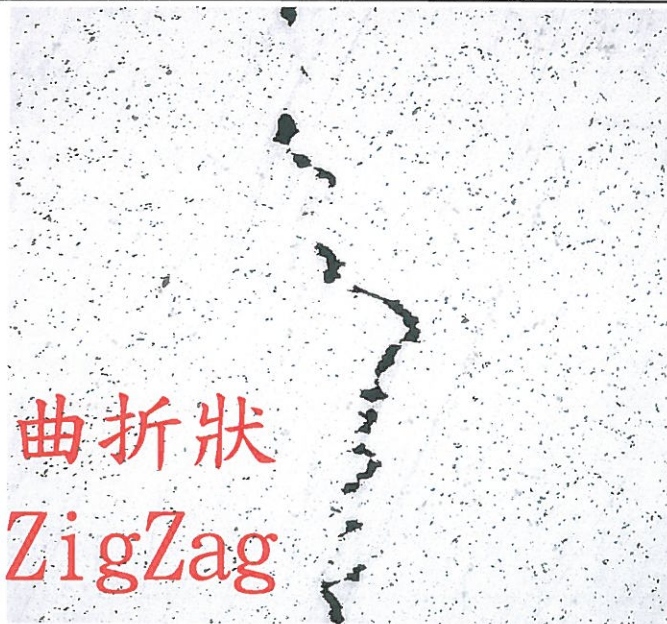
圖(3) 開裂樣品金相橫切面 100X

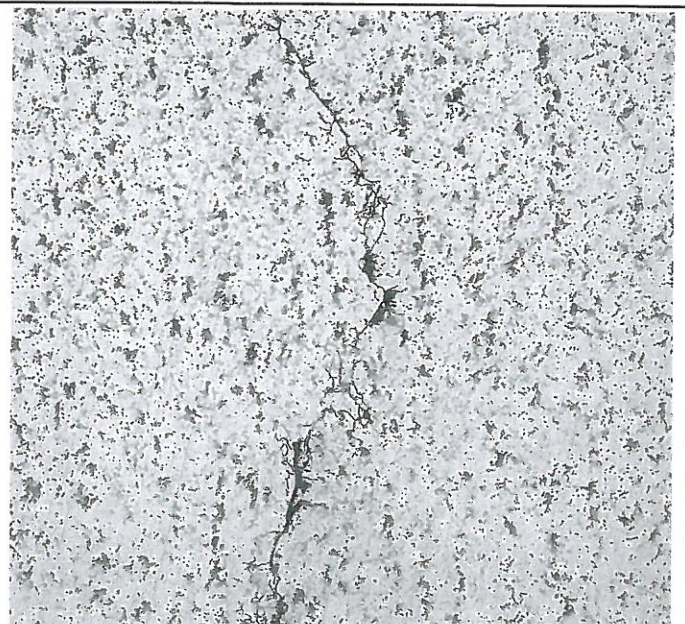
圖(4) 開裂樣品金相橫切面 200X  
Picral
