| | 測試項目： | 金相組織 |

金相檢驗

志聯工業股份有限公司(品管課)

2019.09.06

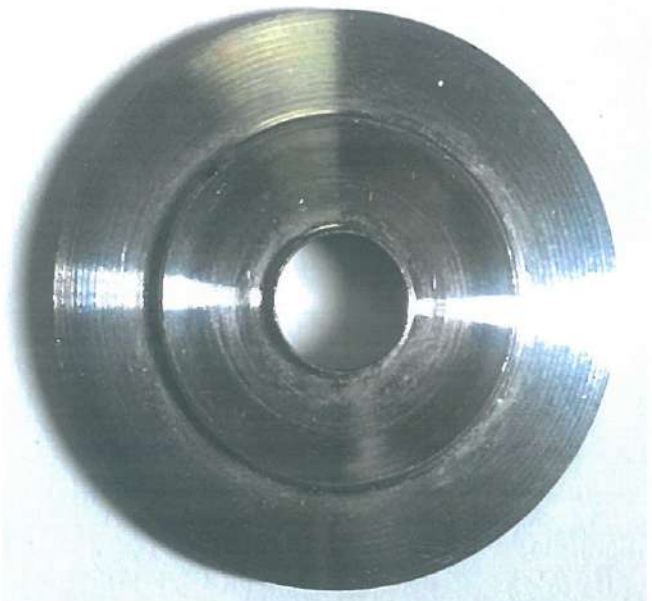
圖(2)表面良品樣品外觀 10X

- 結果說明
1. 圖(1)~圖(3)為表面良/不良樣品外觀圖片。
 2. 圖(4)、圖(5)為表面良/不良樣品之金相縱切面，清淨度良好，無介在物。
 3. 圖(6)為表面不良品之金相縱切面，球化組織正常無異狀。
 4. 觀察圖(5)表面缺陷型態固定及缺陷呈撕裂現象判定為加工製程中刀刃鈍化所造成表面不良的現象。
