志聯工業股份有限公司

品質問題/失誤分析報告

品名規格：SCM415HL2/20.0mm　　工　　令：S199038A / S198D20A

品質缺陷：表面不良

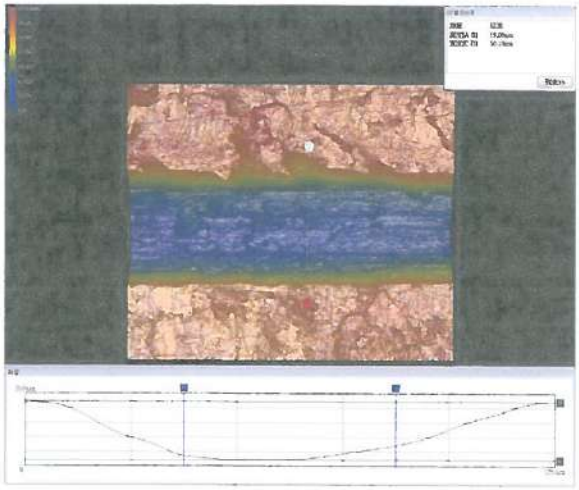
圖(1)表面不良樣品 10X

1. 圖(1)為表面不良樣品外觀。
2. 圖(2)為表面不良樣品缺陷深度:0.019MM。
3. 觀察鋼棒外觀為非連續性之刮傷，研判為剪刀口沾附異物造成間隙過大進而產生表面不良的現象。
